# AUDYT KRAJOBRAZOWY WOJEWÓDZTWA ŚLĄSKIEGO

## KRAJOBRAZ PRIORYTETOWY

**Nazwa krajobrazu:** Lelów

**Kod krajobrazu:** 24-342.13-015

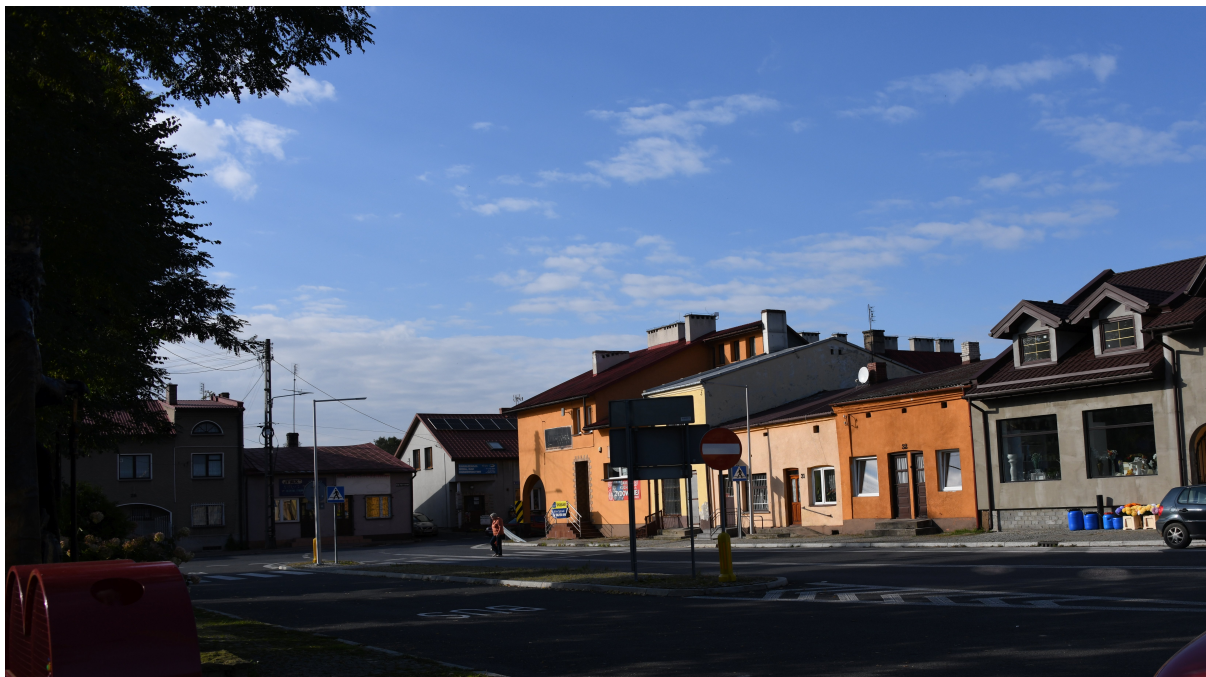
ZDJĘCIE NR 3

Jedna z pierzei Rynku. Mocno przekształcona kubatura zabudowy, zróżnicowana kolorystyka. Wynik negatywnych przekształceń urbanistycznych historycznej zabudowy (fot. Jerzy Nita)

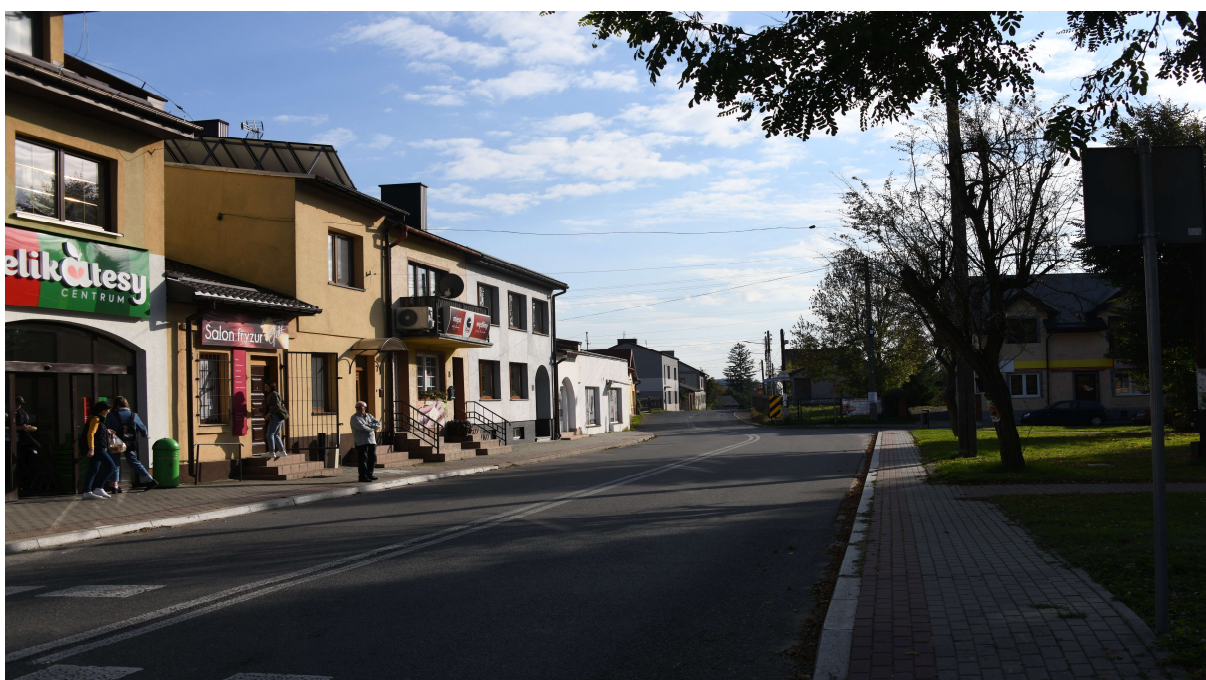
ZDJĘCIE NR 4

Jedna z pierzei Rynku. Inny przykład przekształceń architektonicznych, swobodny układ zabudowy, pokrycia dachowego (fotowoltaika), reklam oraz kolorystyki (fot. Jerzy Nita)
